Siltojen rakentamisen ja korjaamisen seuranta

Seurantaraportti, osa 1

Tiehallinnon selvityksiä 7/2001

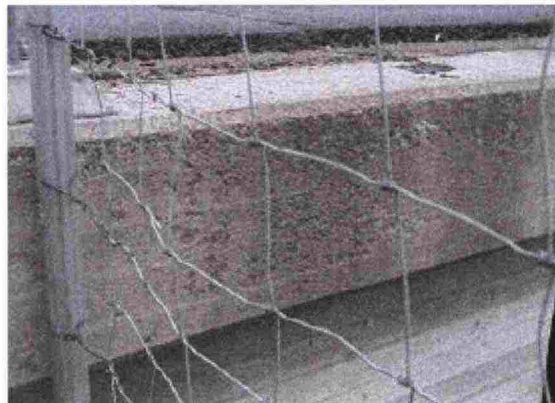
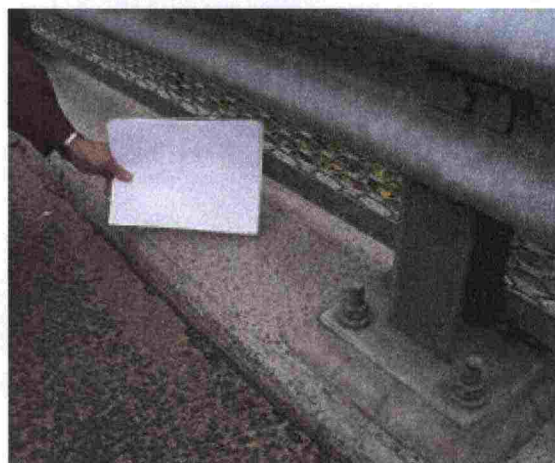
Sillan numero KaS - 1055	Sillan nimi Mäntymäen alikulkukäytävät		Kunta Kotka
Siltatyypä Teräsbetoninen laattakehä			Suunnitelmanumero R15/ 12383
Jännemitat (m) 5,63	Tarkastuspvm. 28.9.1999	Vinous (gon) 0	Hyödyllinen leveys (m) 12,55
Lisätiedot kohteesta			
Impregnointiaine oli Dynasilan BH.			
Tarkastuksen tulokset			
Aineella oli impregnoitu siltojen siipimuurit ja reunapalkit 24.5.1994.			
Silmämääräisessä tarkastuksessa todettiin, että pohjoispuolen sillan reunapalkkien vaakapinnoissa oli havaittavissa pistemäistä rapautumista (0- 6 mm). Siipimuureissa ei ollut havaittavissa rapautumista. Etelänpuolen sillan reunapalkeissa ja siipimuureissa ei ollut huomautettavaa.

Kuva 2.2 Mäntymäen pohjoispuolen alikulkukäytävän reunapalkki.

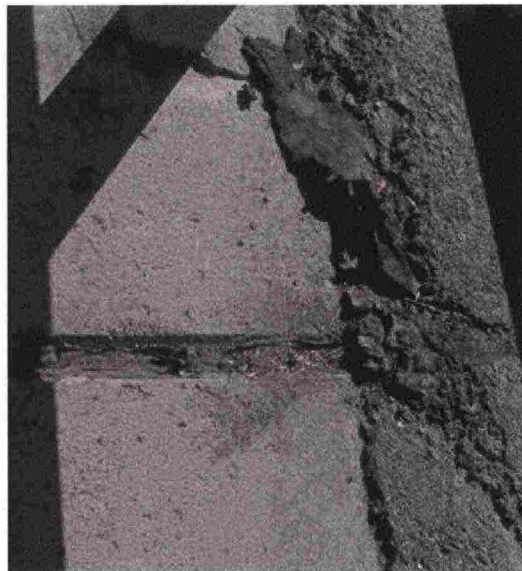
- Asfaltti on rikki molemmilla maatuilla (kuva 3.3). Rikkinäisten alueitten leveydet ovat 0,9 m ja 8,5 m sekä molempien alueiden pituus n. 0,13 m. Asfaltin halkeamat ovat molemmilla maatuilla noin 0,4 m päässä päätypalkin ja penkereen rajakohdasta.
- Asfalttiin ei ole tehty saumauksia. Asfalttia on paikattu noin 2 m matkalla molemmilla maatuilla.
- Reunapalkin saumauksista toisen maantuen saumat ovat ehjät ja toisen vuotavat (kuva 3.4).

Kuva 3.4 Reunapalkin sauma. Saumausmassa on ehjää, mutta irti toisesta betonipinnasta.

- Avautuneet saumat on suljettava viipymättä ettei valuva vesi pääse vaurioittamaan alla olevaa pengertä.

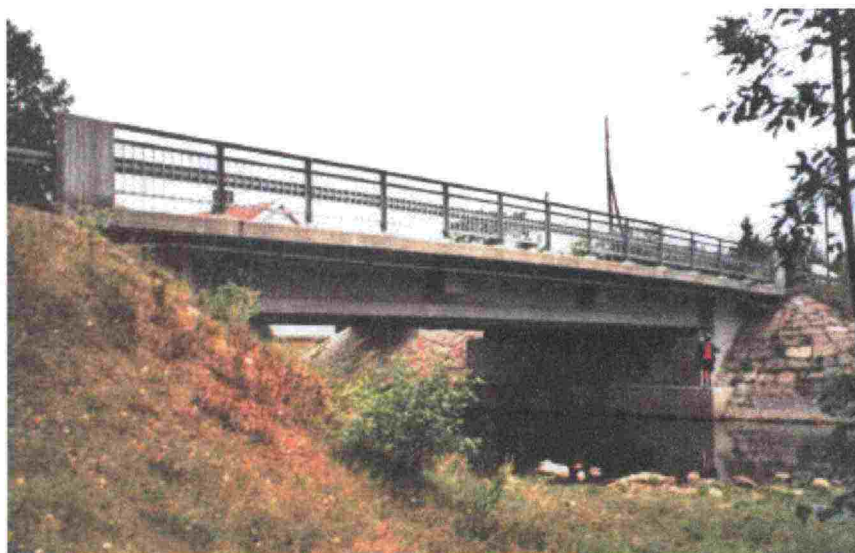
Silta on pinnoitettu sementtipohjaisella suojapinnoitteella (Thoroseal 200), joten levyliimausten kiinnipysyvyyttä ei voinut tutkia vasaralla koputtelemalla pinnoitteen halkeilu- ja irtoamisvaaran takia. Mutta koska muutenkin hyvä pinnoite oli virheetön ja halkeilematon levyjenkin kohdalla, voidaan todeta, että teräslevyt ovat hyvin kiinni ja ainakin siltä osin täyttävät tarkoituksensa.

Kuva 5.2 Mullinkosken silta.

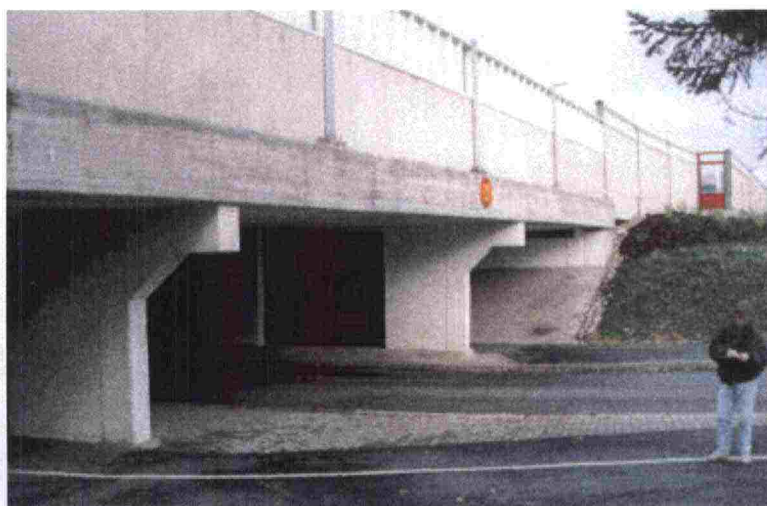
Kuva 7.2 Levennysosa

Kannen alapinta on maalattu vaalealla värillä. Mahdolliset hiushalkeamat ovat silloittuneet. Saumat eivät ole vuotaneet. Melukaiteen kannatinpalkki on halkeillut 0,5 metrin välein koko pituudeltaan.

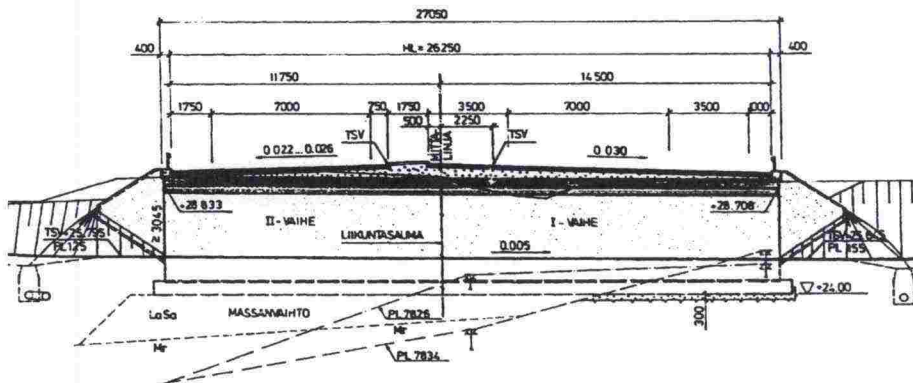
Kuva 7.4 Poikkileikkaus.

Sillassa ei havaittu painumia, halkeamia eikä vuotoja.

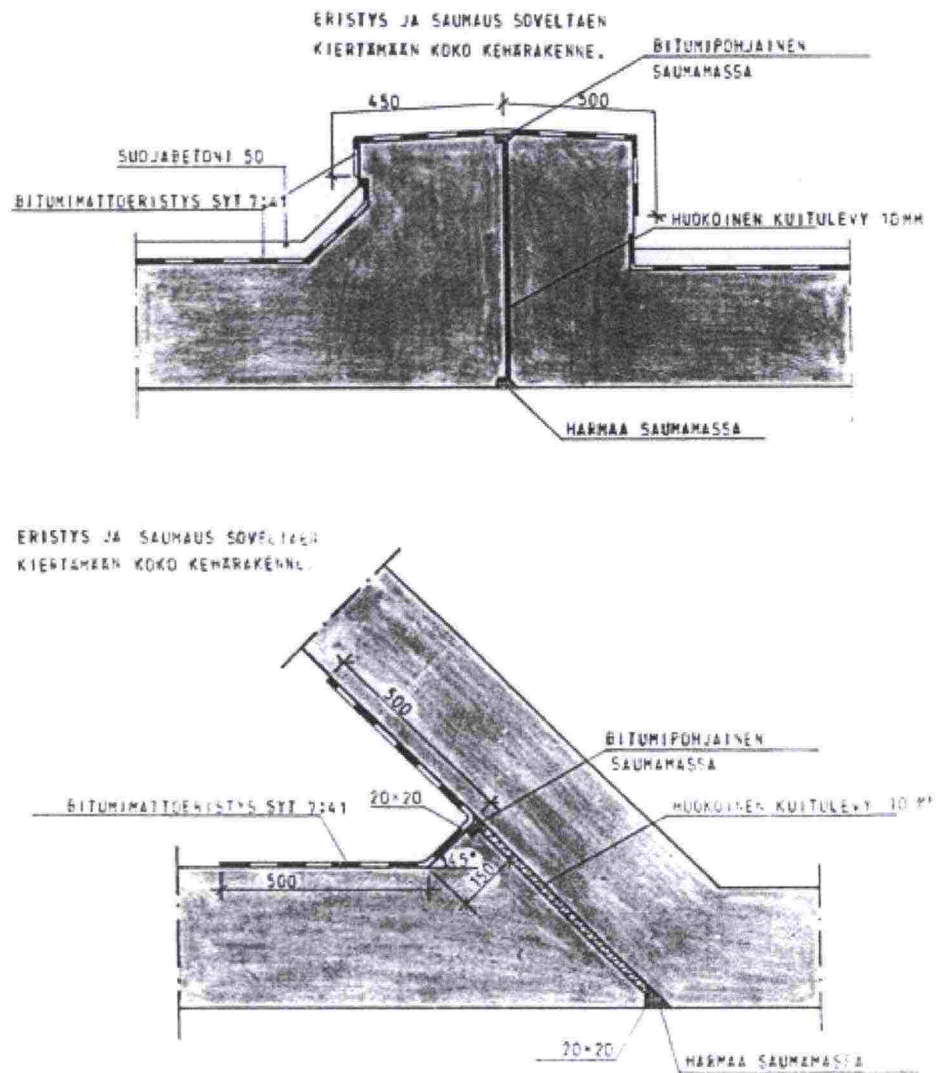
Kuva 7.7 Levennyksen detaljit.

Uuden ja vanhan osan välisessä saumassa uretaanimassan ja betonin
välillä on paikoin rakoja. Sauma muutoin on kunnossa. Halkeilua ei
näytä olevan.

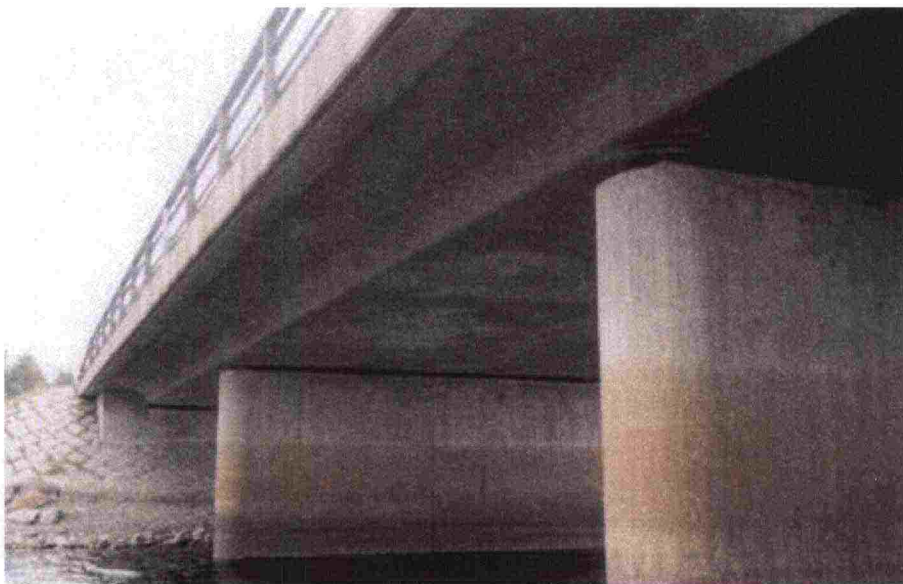
Kuva 7.8 Levennysosa.

Sekä vanha että uusi osa (laatan alapinta) on ruiskubetonoitu. Halkeamia ei ole näkyvissä kummassakaan laatan osassa. Vesivuotoja ei ole nähtävissä.

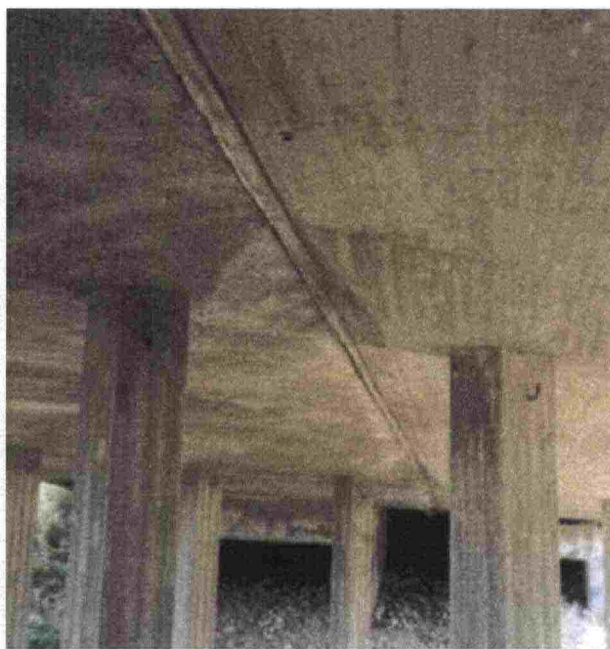
Kuva 7.10 Levennyksen sauma.

Vanhan maatuen etumuurissa on yksi vuotava halkeama. Kannen saumassa on pientä vuotoa.

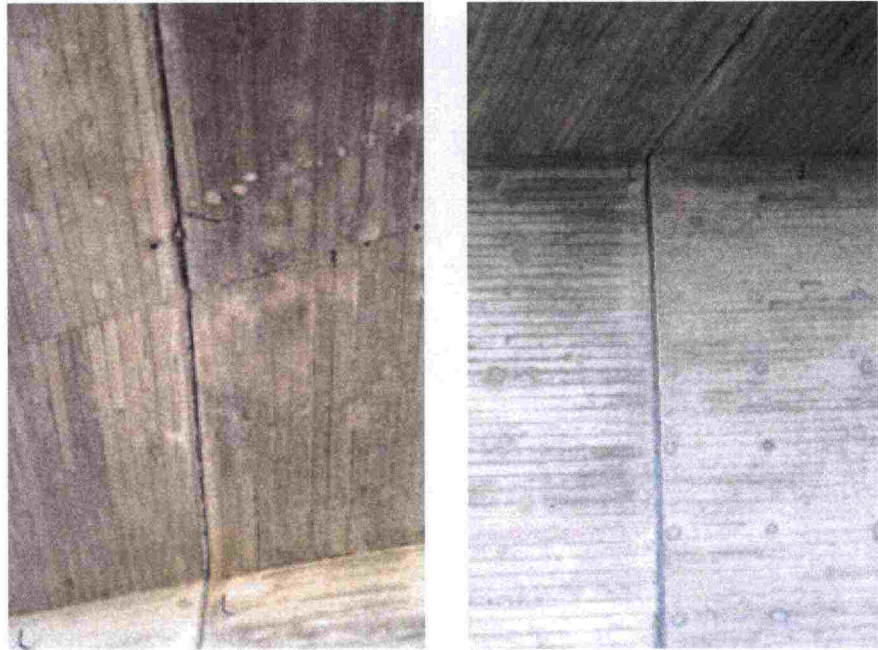
Kuva 7.14 Kansilaatan ja kehäjalan saumat.

Kehän jalkaan ei ole tullut näkyviä halkeamia. Kehäjalkojen välinen elastinen saumausmassa on hyväkuntoinen.

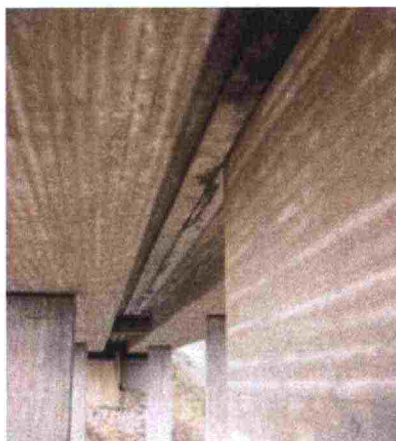
Kuva 7.17 Sauma.

Kotelopalkkisillan sauma on vuotanut ilmeisesti joskus; ei kuitenkaan vuoda enää. Koko kannen osalle on laitettu polyuretaanieriste sillan levennämisen jälkeen. Sillan levennysosan ja kotelopalkin välinen sauma ei vuoda. Levennysosan maatuen ja alkuperäisen maatuen välissä ei ole rakoilua.

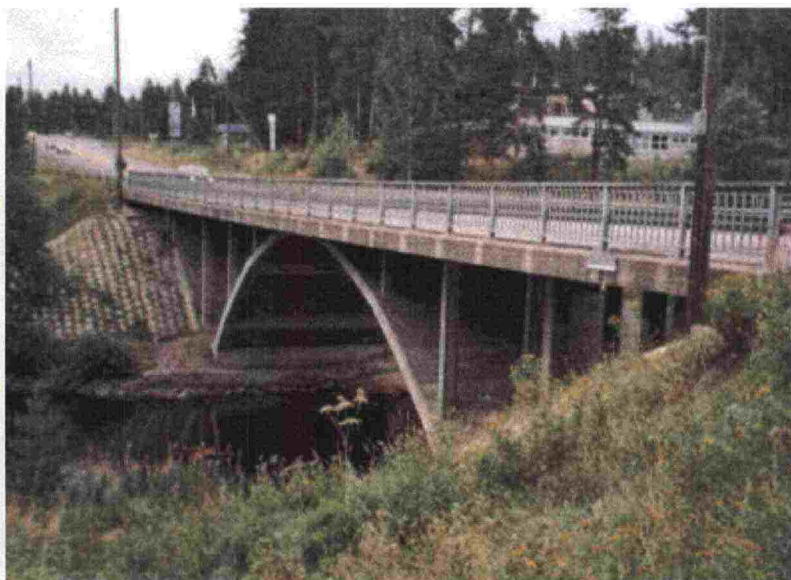
Kuva 7.19 Levennysosa.

Sillan kannessa ei havaittu halkeilua eikä vuotoja. Levennys on onnistunut.

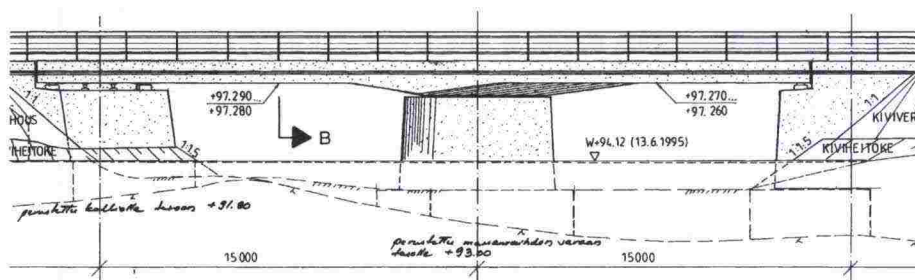
Kuva 7.21 Sivukuva.

Vanhassa rakenteessa on poikittaisia taivutushalkeamia. Levennysosien alapinnoissa on kutistumishalkeamia 1-2 metrin välein, koko 0,1 mm. Välituen kohdalla on molemminpuolin kaksi työn aikana injektointia halkeamaa. Reunapalkkien yläpinnoissa on halkeamia koko matkalta keskittyen välituen alueelle n. 0,4-1,2 metrin välein, koko 0,1-0,2 mm. Maatukien reunapalkkeissa on havaittavissa alkavaa suolan aiheuttamaa rapautumaa.

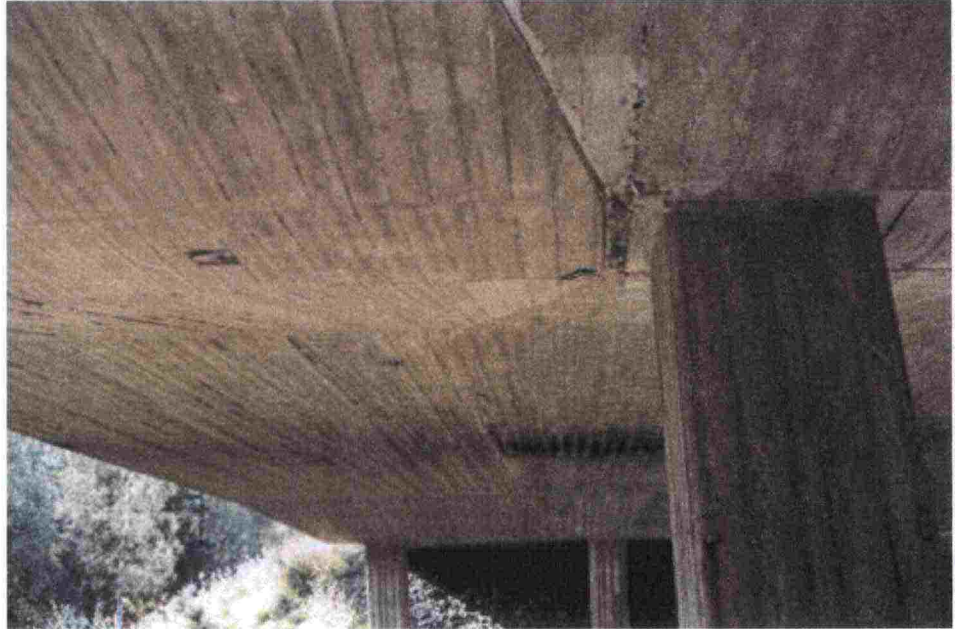
Kuva 7.24 Levennyksen sauma.

Molemmat laattaosat ovat hyväkuntoisia. Niissä ei ole silminnähtäviä halkeamia. Saumoissa ei ole ollut vesivuotoja.

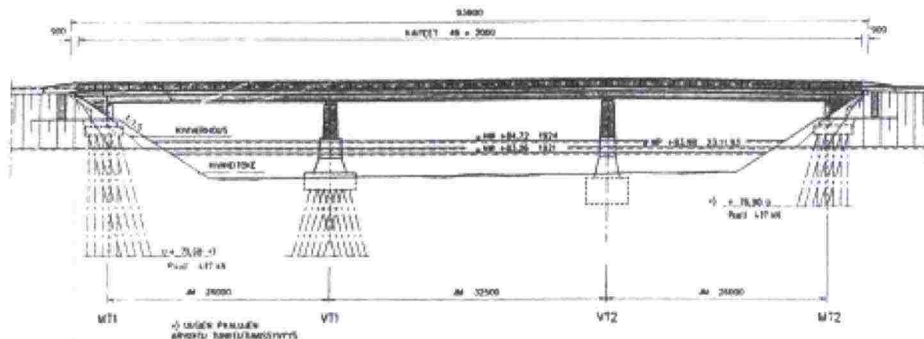
Kuva 7.26 Sivukuva.

Ulokkeissa on molemmin puolin poikittaisia halkeamia 0,3-1,0 metrin välein. Reunimmaisten palkkien välikaistalla laatta on halkeillut 1,0-1,5 metrin välein. Itäpäässä liikuntasauma on auki. Länsipäässä massaliikuntasaumassa on poikittaisia halkeamia koko sillan leveydellä.

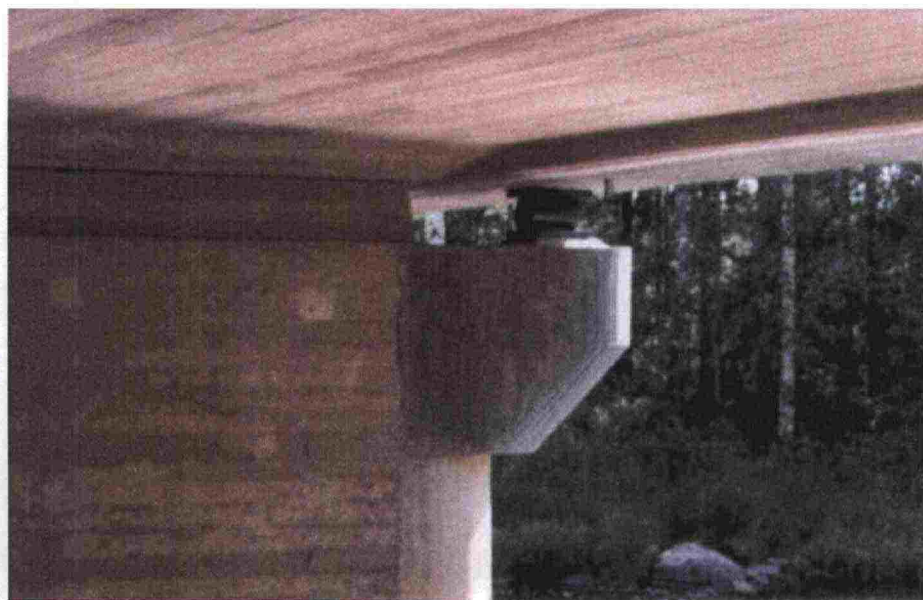
Kuva 7.29 Levennysosa.

Levennetty osa on läpihalkeillut kutistumasta johtuen 0,5-1,0 m välein. Halkeamat ovat pieniä, niissä on ollut kalkkivuotoa ja ne ovat tukkeutuneet. Levennettyjen osien ja vanhan laatan välissä ei ole pituussuuntaista halkeamaa. Vanhan laatan alapinta on kuiva ja hyväkuntoinen eikä siinä ole halkeamia. Kannen päissä on 20-30 mm kumibitusmaumat. Levennetyn osan kaikille tuille on asennettu rullalaakerit.

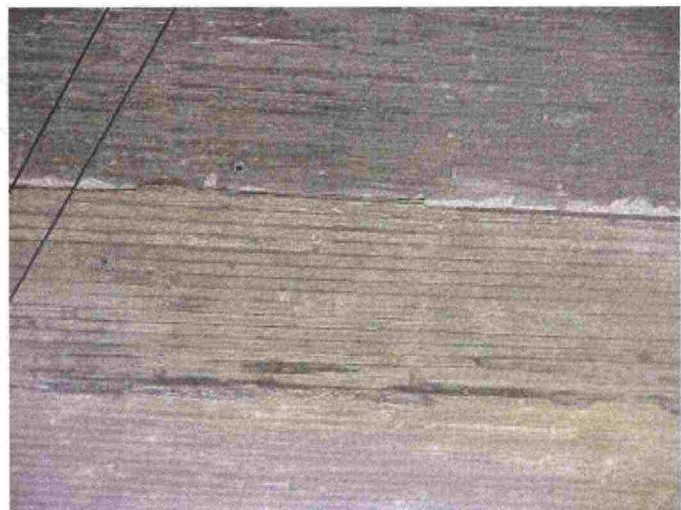
Kuva 7.33 Levennysosan saumat.

c) vaurioitunut sauma (mustat viivat ovat sähköjohtoja)

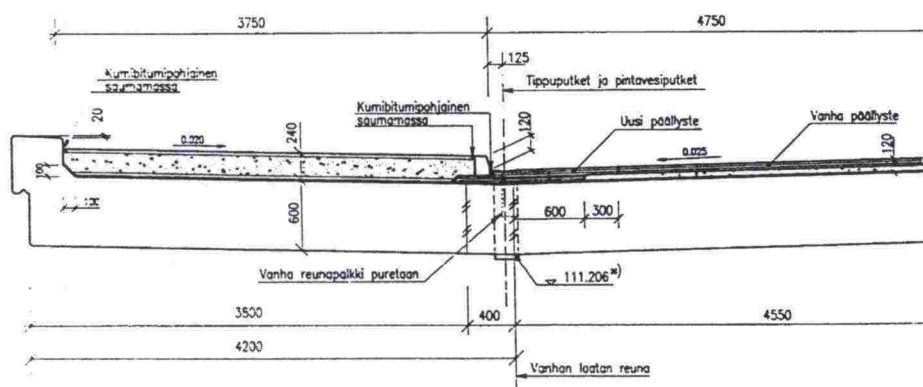
Kuva 7.37 Levennyksen detajji.

Vanhan laattasilan puolella ei ole poikittaista halkeilua. Sillan levitysosalla ei ole kutistumishalkeilua (vanhan sillan vaurioita ei korjattu levityksen yhteydessä). Sillan levitysosalla ei ole kutistumishalkeilua. Jälkivalukaista on kunnossa, vesivuotoa saumassa ei ole. Sivusiirtymää (maatuen ja kannen siipimuurilinjöjen välillä) ei ole havaittavissa. Uuden osan laakerit ovat kallistuneet n. 10 mm sivusuuntaan. Maatuen jälkivalukaistaa ei ole valokuvan mukaan toteutettu. Saumaan on syntynyt rakentamisen aikana näkyvä halkeama.

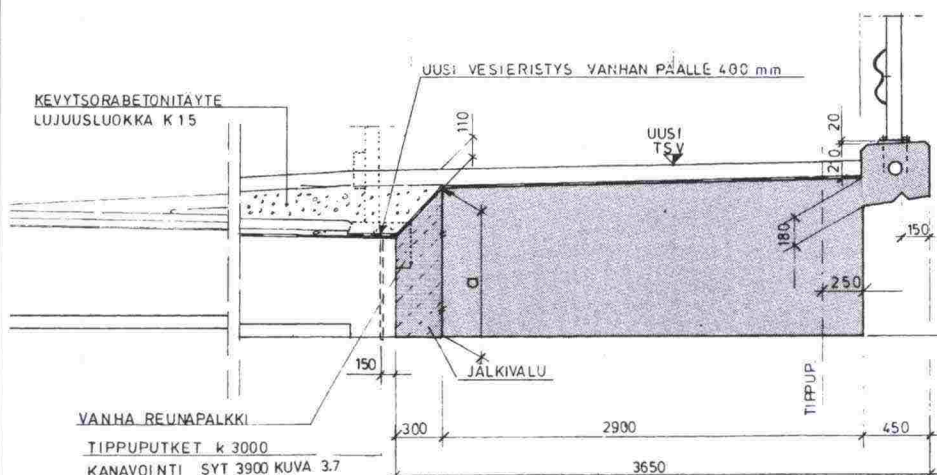
Kuva 7.39 Levennyksen detaili.

Vanhan laattasilan puolella ei ole poikittaista halkeilua (levitysosien kuormittavasta vaikutuksesta). Ainoat näkyvät halkeamat ovat ilmeisesti vanhoja laatan reunassa (vanhan sillan vaurioita ei korjattu levityksen yhteydessä). Sillan levitysosalla ei ole kutistumishalkeilua. Jälkivalukaista on kunnossa, vesivuotoa saumassa ei ole. Sivusiirtymää (maatuen ja kannen siipimuurin välillä) ei ole.

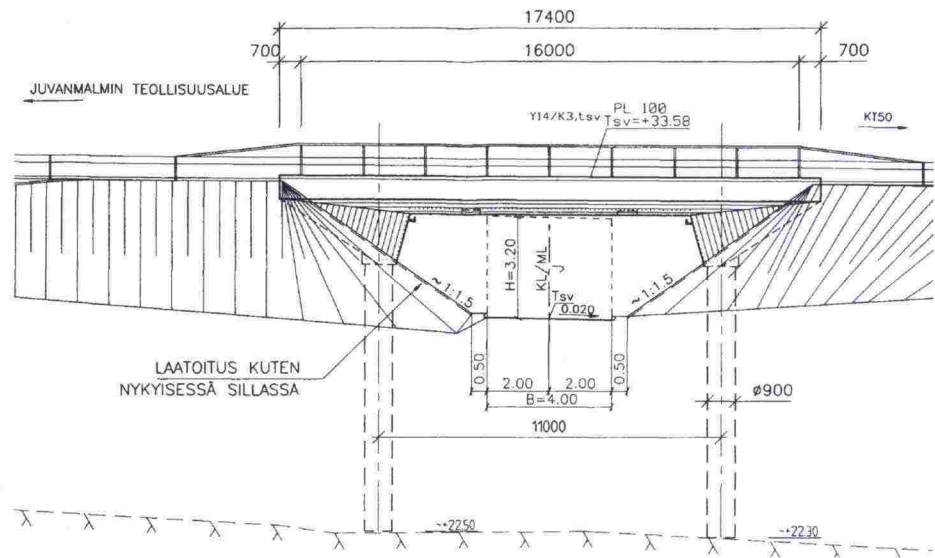
Kuva 7.42 Sivukuva.

Sillan kansilaatan alapinnassa saumasta alkavat poikittaiset 1,5- 2 m pituiset 0,2-halkeamat 1/4 pisteissä. Reunimmaiset halkeamat ovat n.30 asteen kulmassa. Saumat tai halkeamat eivät ole vuotaneet.

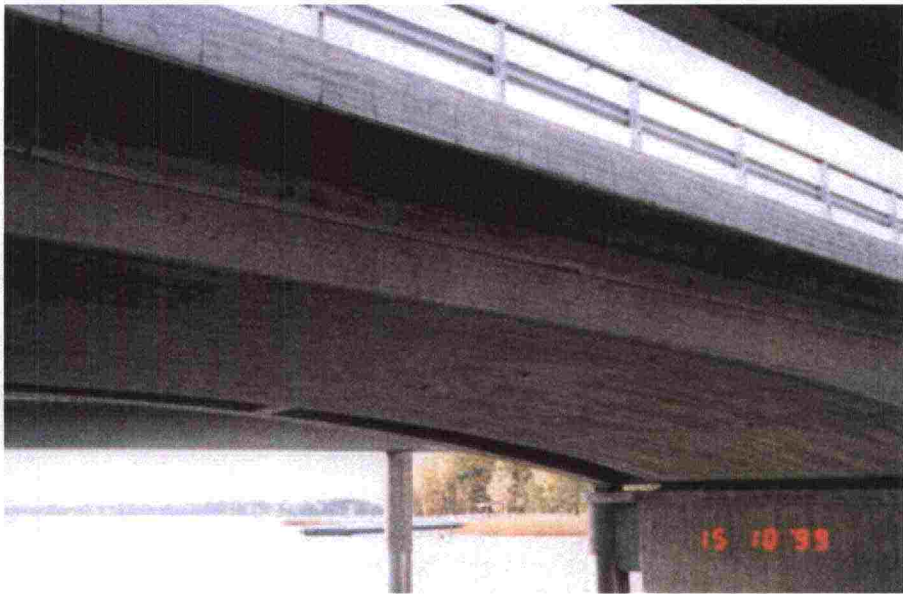
Kuva 7.46 Eteläisen sillan levennysosa.

Tutkittavia asioita ei voitu havaita silmämääräisesti. Tarvitaan apuvälineitä. Havaittiin, että eteläisen sillan vanhan osan reunajännteet ovat halkeilleet n. 200 mm välein. Halkeamat ulottuvat 600-800 mm uumaan. Pohjoinen silta vaikutti ehjältä. Molempien siltojen uudet reunapalkit ovat halkeilleet tiheästi (erikoisluja betoni K70). Edellämainitut halkeamat eivät johdu levennyksestä. Silloille tulee tehdä erikoistarkastus.

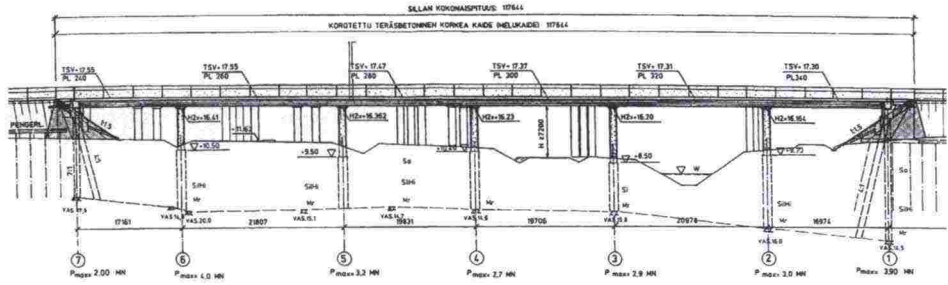
Kuva 7.49 Sivukuva.

Saumaan on jäänyt etenkin tukialueille todennäköisesti työvaiheen aikaisia vuotojälkiä. Eristys lienee ehjä. Liikuntasäura näytti olevan kohdallaan. Kumit on jätetty ylipitkiksi. Sillan levitysosaa kutistuma aiheuttaa kanteen vaakasuuntaista käyritysmää. Siirtymiä ei kuitenkaan voitu havaita, koska tuet ovat joustavia pinnattukia, jotka siirtyvät kannen mukana. Sillassa ei havaittu merkittäviä halkeamia.
